Commune de Betschdorf

Site : Btiment A – 8, rue des Potiers BETSCHDORF

DIAGNOSTIC

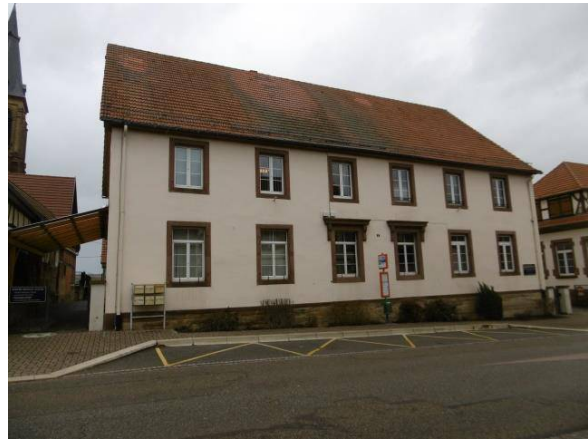
Façade Sud (côté rue des Potiers)

Le bâtiment n'est pas isolé. Les façades sont enduites et peintes. L'enduit extérieur est dans un bon état général de conservation. Quelques micro-fissures sont cependant apparentes, notamment en façade SUD.

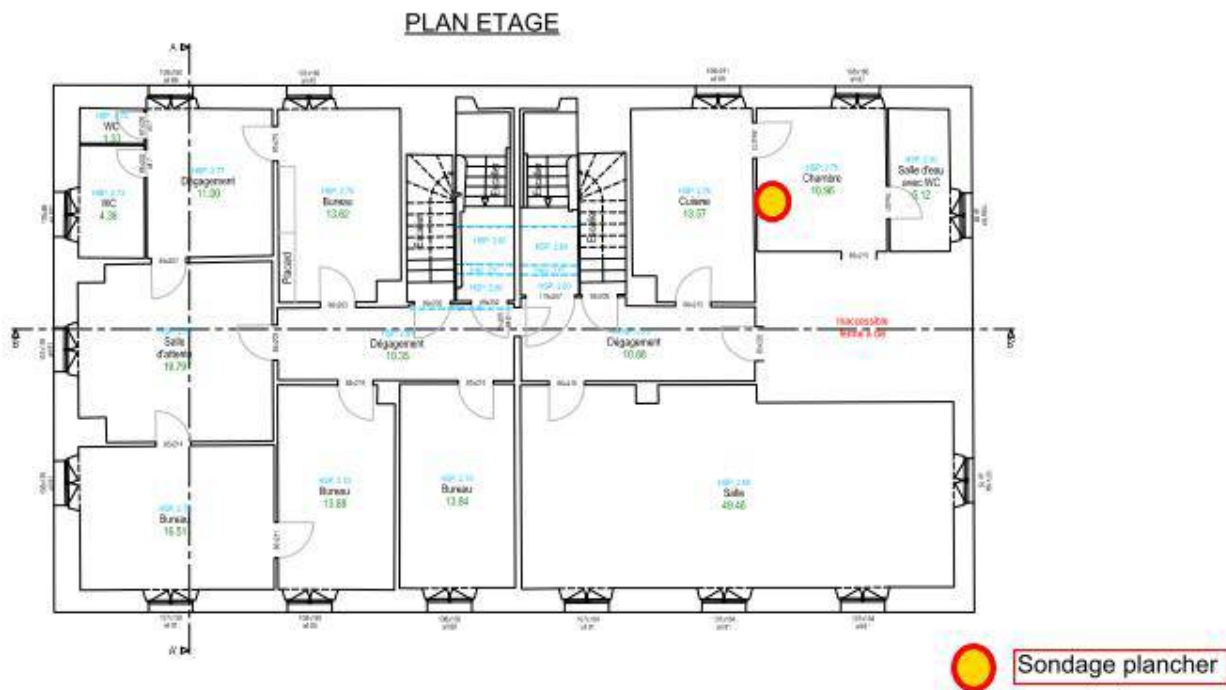
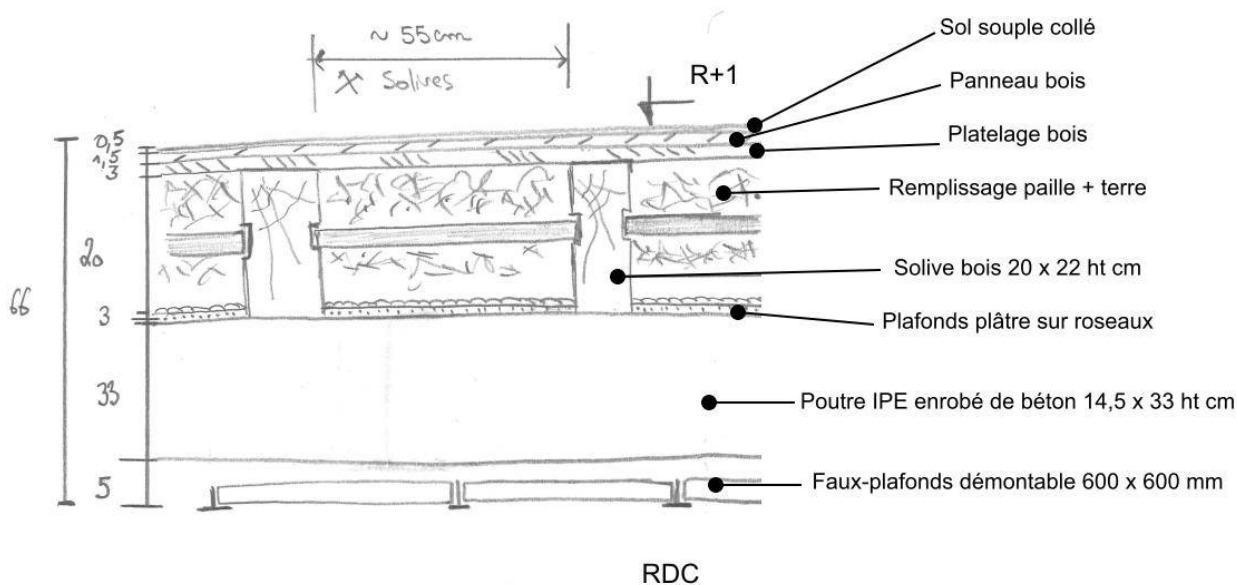
Plancher du R+1

Nous avons constaté au 1^{er} étage par le dessus un mauvais état de planéité du plancher (1^{er} étage, au droit du dégagement et de la salle d'attente par exemple).

Il n'a pas été possible de constater si le plancher présente une flèche visible par le dessous car un faux-plafond est présent sur l'ensemble des locaux (parties communes, les locaux AST et la grande salle).

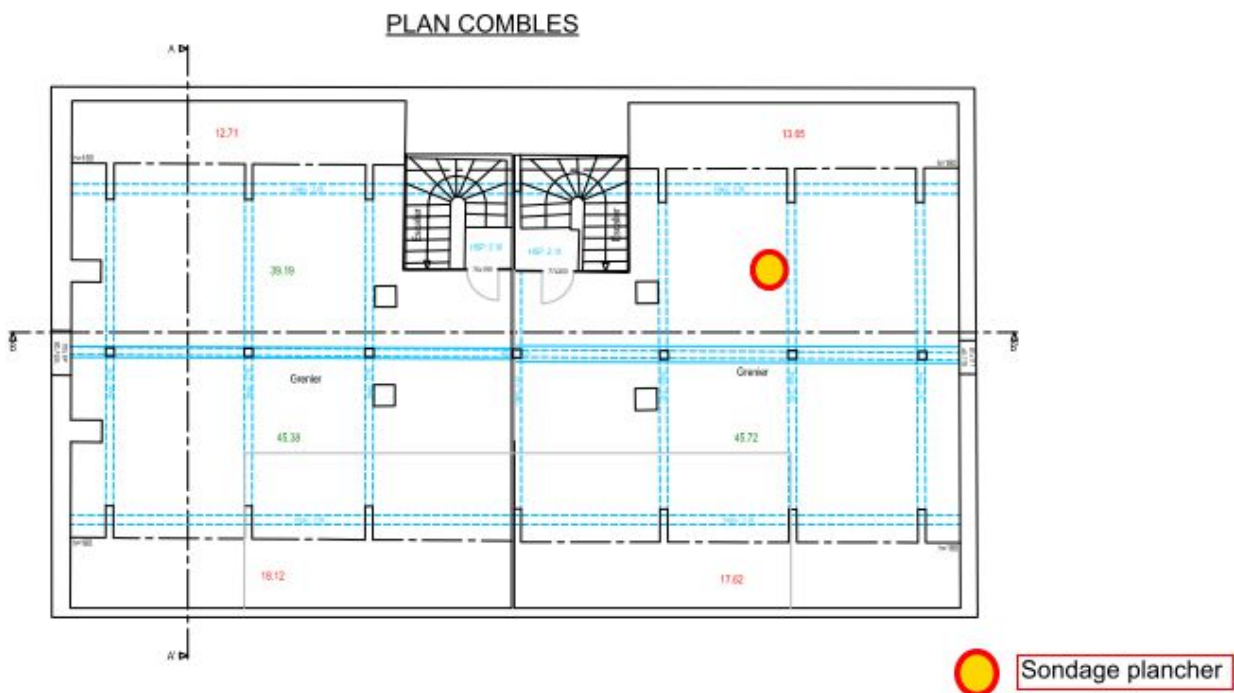
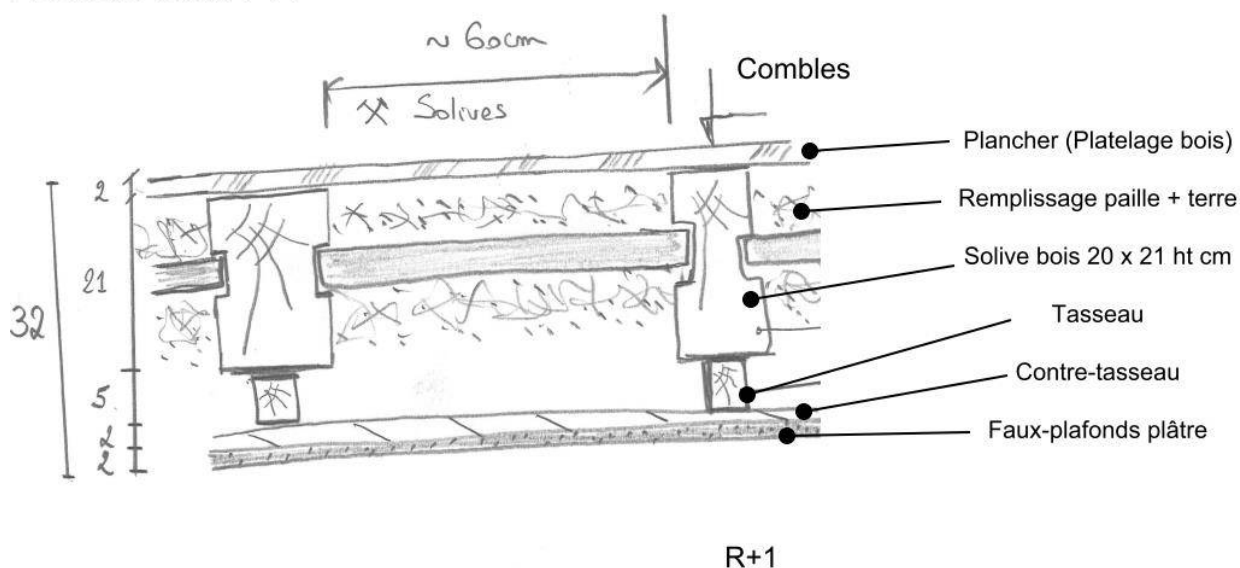
Plancher des combles non aménagés

Le plancher bas des combles est suspendu depuis la charpente bois traditionnelle. Celui-ci repose de part et d'autre sur les façades du bâtiment.

Une poutre centrale a fait l'objet de travaux de renforcement à l'aide de profilés métalliques et tirants. Certaines pièces de charpente en bois mériteraient d'être remplacées car en état avancé de dégradation.

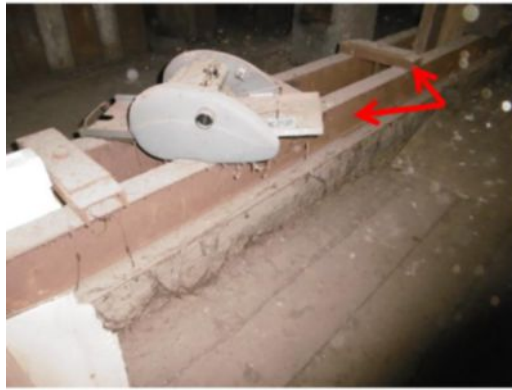
Renfort métallique visible au droit d'une poutre bois dans les combles

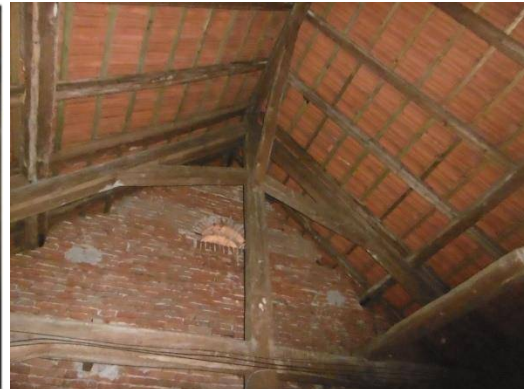
Vue d'ensemble d'une ferme de charpente côté mur pignon

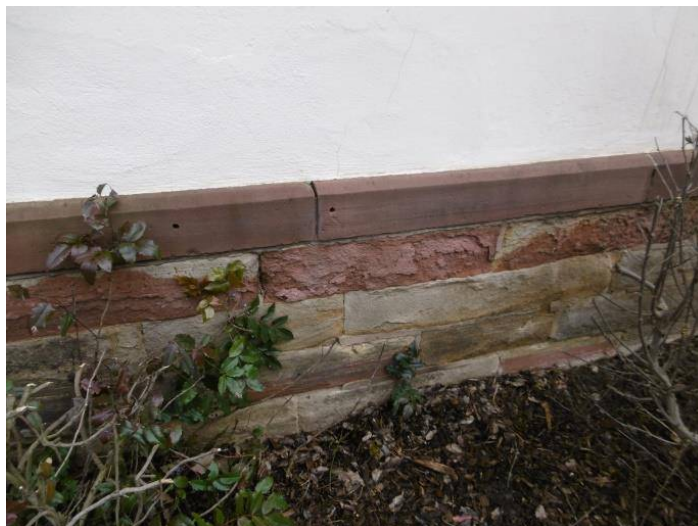
Le soubassement ceinturant l'extérieur du bâtiment est également en pierres de grès. Celui-ci a déjà reçu des travaux de réparation sur la façade SUD et un enduit sur la façade EST. L'ensemble est dans un état satisfaisant sauf certaines pierres qui se délitent et l'enduit qui se détériore quelque peu.

Délitage de la pierre de soubassement en façade SUD

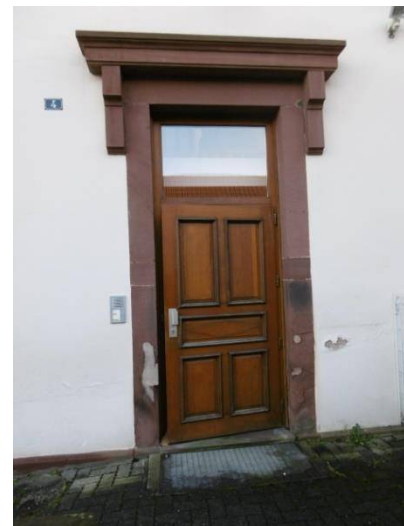
Les encadrements de fenêtres reçoivent des pierres en grès. Celles-ci sont en bon état. En revanche, les encadrements au droit des portes d'entrée sont abîmés en pied et ont déjà bénéficié de travaux de réparation.

Encadrement de porte réparé

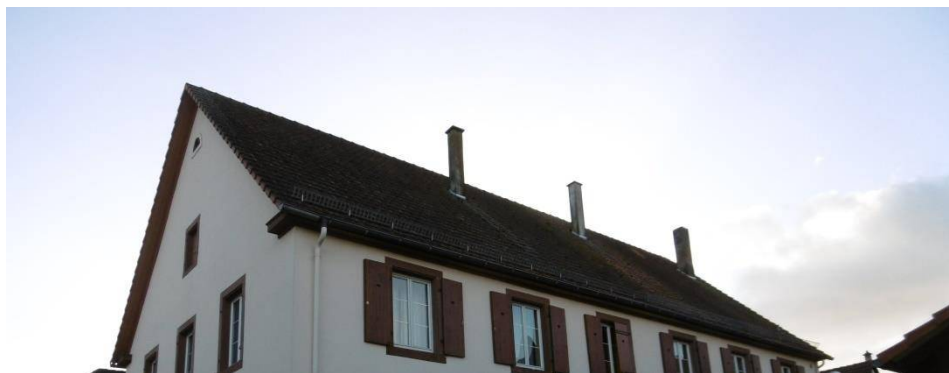
Toiture versant NORD avec souches débordantes

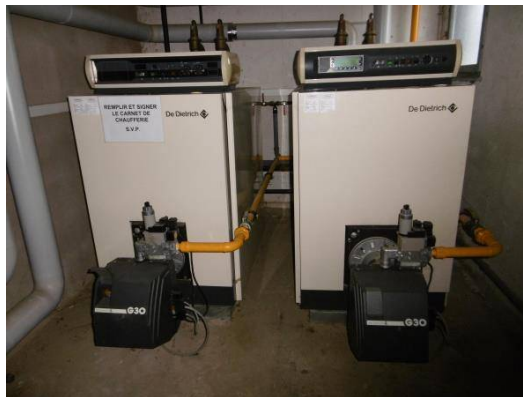
Equipements en chaufferie

- Il est préconisé de mettre un filtre sur les brûleurs gaz.
- Le clapet antiretour présent sur l'arrivée d'eau doit être remplacé par un disconnecteur contrôlable précédé d'un filtre.
- Absence de manomètre de pression sur le réseau gaz.
- Manque signalisation sur réseau eau chaude/eau froide (type de fluide, sens d'écoulement).
- D'après le cahier de maintenance, les températures de départ dépassent les 100°C avec un risque de jet de vapeur en cas de fuite. Régler la température de départ chaudière à des températures inférieures à 100°C. Des températures trop élevées risquent également d'endommager la membrane du vase d'expansion.

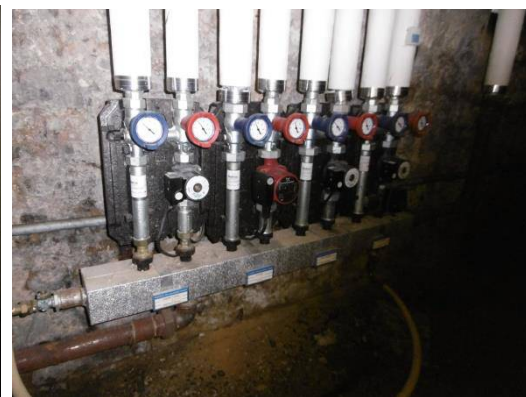
Sous-distribution du bâtiment A (manque les demi-coquilles de calorifugeage des panoplies de distribution hydraulique)

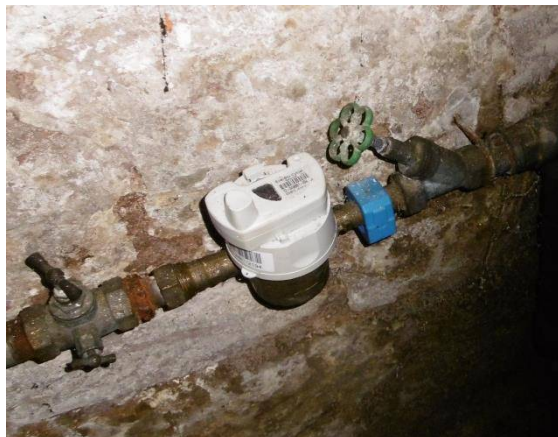
Les conduites d'eau froide ne sont pas calorifugées anti-condensation. A noter également l'absence de clapet anti-retour au niveau du compteur d'arrivée d'eau.

Compteur d'eau

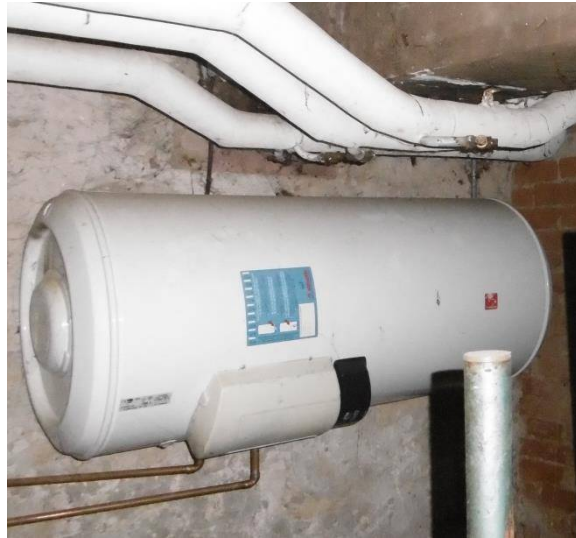
Ballon présent au sous-sol (conduites ECS non calorifugées)

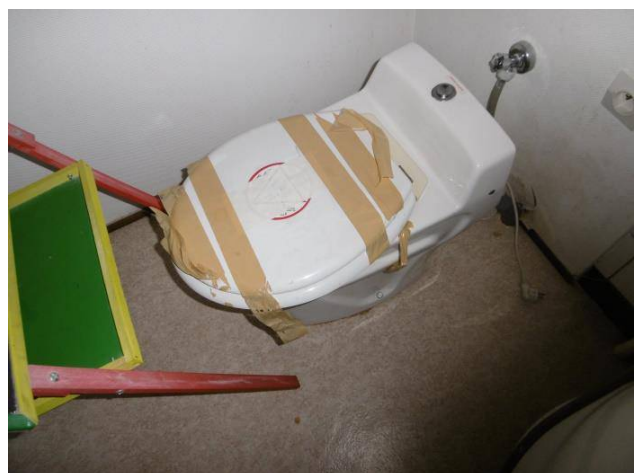
WC type sanibroyeur condamné dans les locaux bureaux

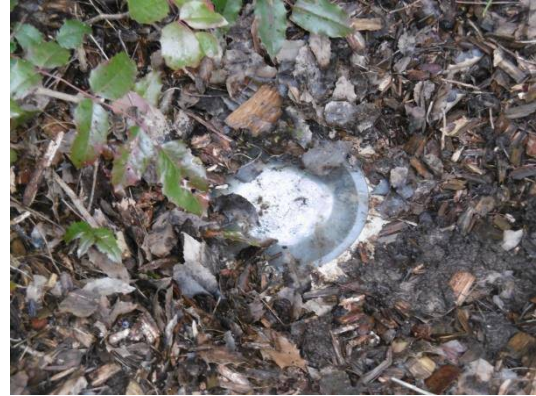
- Un équipement d'alarme incendie est également présent dans le dégagement au rez-de-chaussée. Il comporte un déclencheur manuel et un diffuseur sonore. Présence de BAES dans l'école et les circulations associées.
- Antenne hertzienne dans les combles (sous couverture tuiles).
- Présence d'un réseau électrique dans les combles qui s'apparente à une ancienne colonne de raccordement aérien.
- Eclairage par encastrés de sol lumineux implantés dans les espaces verts extérieurs le long de la façade SUD. La présence d'humidité à l'intérieur laisse entrevoir des problèmes d'étanchéité.

Eclairage extérieur de façade
